## GLASPERLSTRAHLEN - NEUES VERFAHREN GEGEN KORROSION?

**Autor:** M. Faller\*

Eidgenössische Eidgenössische Materialprüfungs- und Forschungsanstalt (EMPA),  
Überlandstrasse 129, CH-8600 Dübendorf

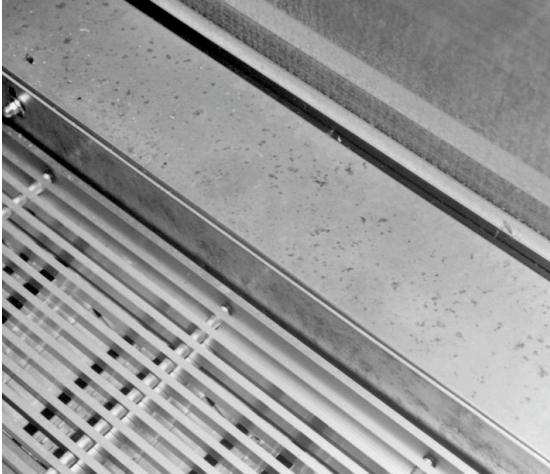
In verschiedenen Hallenbädern wurden die Fensterrahmen und Lüftungsabdeckungen aus glasperlgestrahlt nicht rostendem Stahl 1.4401 (AISI 316) gefertigt. Schon kurz nach der Installation zeigten sich auf der Oberfläche braune Ablagerungen (Korrosionsprodukte) und ein Korrosionsangriff durch Lochfrass (s. Abb. 1).

**Abb. 1:** Fensterrahmen aus glasperlgestrahltem nicht rostendem Stahl 1.4401 in einem Hallenbad; es sind viele braune Flecken sichtbar und die Metalloberfläche wurde durch Lochkorrosion angegriffen

Es wurde nur eine relativ geringe Chloridbeaufschlagung von  $15 \mu\text{g}/\text{cm}^2$  gemessen. Obwohl diese Stahlqualität in Hallenbadatmosphäre einen Korrosionsangriff erleiden kann, wenn die Oberfläche nicht regelmässig gereinigt wird, zeigten geschliffene oder gewalzte Bleche im selben Hallenbad keine Verfärbungen oder Lochkorrosion.

- „Sandgestrahlter“, nicht rostender Stahl 1.4301 (AISI 304) sollte nur für trockene Anwendungen innerhalb Räumen verwendet werden, wo an der Oberfläche keine Korrosionsprozesse stattfinden können.
- Glasperlgestrahlter, nicht rostender Stahl 1.4301 (AISI 304) sollte nicht für Anwendungen eingesetzt werden, wenn korrosionsfördernde Stoffe auf der Metalloberfläche angereichert werden können. Dies kann sogar unter milden Korrosionsbedingungen auftreten. (Zum Beispiel sollte es im Aussenbereich in der Nähe von Strasse nicht verwendet werden, wenn auf diesen Strassen im Winter Tausalze verwendet und dies nicht durch Regen abgewaschen werden.) Sogar der glasperlgestrahlte, nicht rostende Stahl 1.4401 (AISI 316) kann geschädigt werden, wenn sich mit der Zeit korrosionsfördernde Stoffe aufkonzentrieren

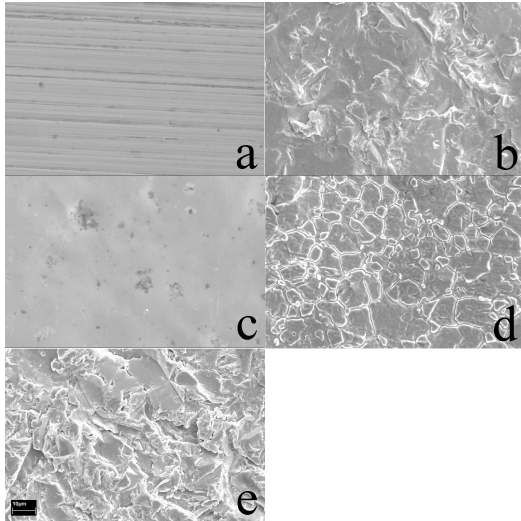
**Abb. 2:** REM-Bilder von nicht rostenden Stahlproben 1.4301 mit unterschiedlicher Oberflächenbearbeitung; a) geschliffen, b) glasperlgestrahlt, c) glasperlgestrahlt + elektropoliert, d) strukturgewalzt, e) „sandgestrahlt“

Das geschliffene Material (a) zeigt eine glatte Oberfläche mit den typischen Schleifspuren parallel zur Schleifrichtung. Die glasperlgestrahlte Oberfläche (b) zeigt eine relativ raue Oberfläche mit zahlreichen Dopplungen, die zahlreichen Spalten auf der Oberfläche erzeugen. Die glasperlgestrahlte + elektropolierte Oberfläche (c) weist eine sehr glatte Oberfläche auf. Die strukturgewalzte Oberfläche (d) zeigt zahlreiche kleine Linien, die durch die aufgeraute Walze beim Walzprozess aufgeprägt wurden. Die schlechteste Oberfläche hat das hier als „sandgestrahlt“ bezeichnete Material (e), das durch strahlen mit Glasbruch hergestellt wurde. Die Oberfläche ist vollständig zerrüttet, so dass auf der Oberfläche zahlreiche Spalten entstanden sind. (Die Oberfläche des Blechmaterials B und C sind hier nicht gezeigt. Das Blechmaterial B (gestrahlt?) (f) hat eine Topographie, die zwischen der glasperlgestrahlten und der „sandgestrahlten“ Probe liegt. Das gestrahlte? + gebeizte Blechmaterial C weist eine glatte Oberfläche mit einigen breiten Erhöhungen auf.

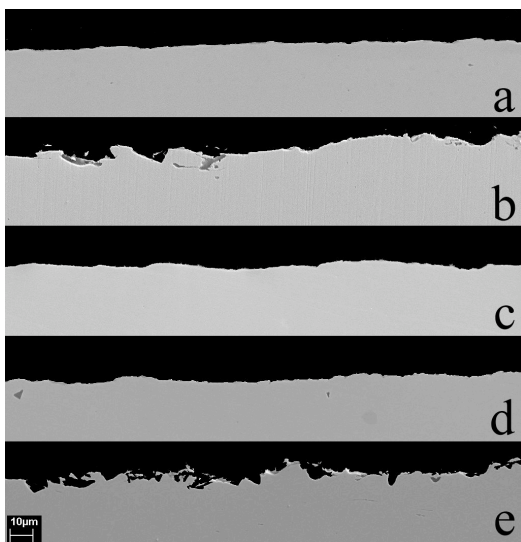
**Abb. 3:** Metallographische Querschliffe der nicht rostenden Stahlproben (1.4301) mit verschiedenem Oberflächenfinish; a) geschliffen, b) glasperlgestrahlt, c) glasperlgestrahlt + elektropoliert, d) strukturgewalzt, e) „sandgestrahlt“

Man erkennt, dass die geschliffene (a) und glasperlgestrahlte + elektropolierte (c) Probe eine sehr glatte Oberfläche haben und praktisch keine Spitzen und Spalten aufweisen. Die strukturgewalzte Probe (d) hat eine etwas rauere Oberfläche mit kleinen Spitzen und schmalen Spalten mit einer maximalen Spalttiefe von 0.5 µm. Die

glasperlgestrahlte Oberfläche (b) zeigt einige breite Mulden und ebenfalls einige tiefe und enge Spalten (Doppelung der Oberfläche). die maximale Lochtiefe beträgt ca. 5  $\mu\text{m}$  und die maximale Spalttiefe erreicht ca. 10  $\mu\text{m}$ . Der Eindruck einer zerrütteten Oberfläche bei der „sandgestrahlten“ Probe kann auch im Querschliff gesehen werden. Die Oberfläche enthält zahlreiche Mulden, Löcher und Spalten.

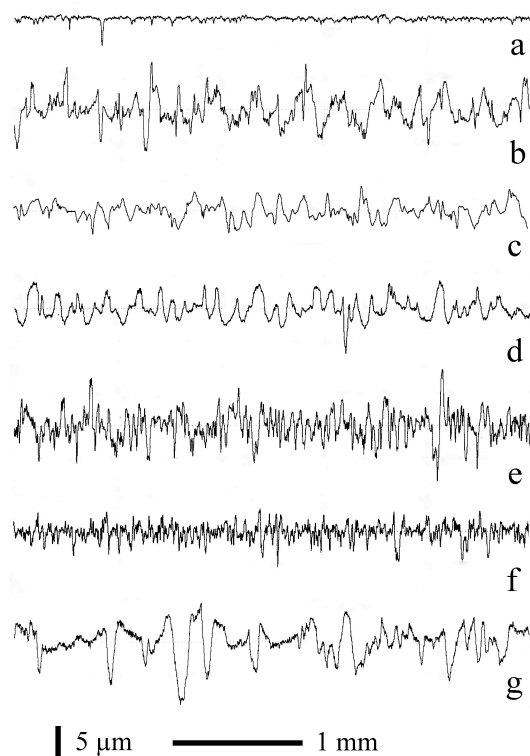
**Abb. 4:** Rauheitsprofile der nicht rostenden Stahlproben (1.4301) mit unterschiedlicher Oberflächenbehandlung; a) geschliffen, b) glasperlgestrahlt, c) glasperlgestrahlt + elektropoliert, d) strukturgewalzt, e) „sandgestrahlt“, f) Blechmaterial B (gestrahlt?), g) Blechmaterial C (gestrahlt? + gebeizt)

Die Profile in Abb. 4 können in drei Hauptgruppen unterteilt werden. Das Profil des geschliffenen Materials zeigt einen relativ flachen Charakter (Gruppe I) während die „sandgestrahlte“ Probe eine sehr spitziges Profil aufweist (Gruppe III). Das glasperlgestrahlte + elektropolierte sowie das strukturgewalzte Material haben breite Täler und Berge (Gruppe II), die tiefer bzw. höher als die der Gruppe I sind. Aber die Täler der Gruppe II sind breiter als die der Gruppe III. Das Profil des glasperlgestrahlten Materials liegt zwischen Gruppe II und III. Die Blechprobe B (gestrahlt?) hat ein ähnliches Profil wie die „sandgestrahlte“ Probe (Gruppe III). Das Blechmaterial C (gestrahlt? + gebeizt) hat ein Profil der Gruppe II.

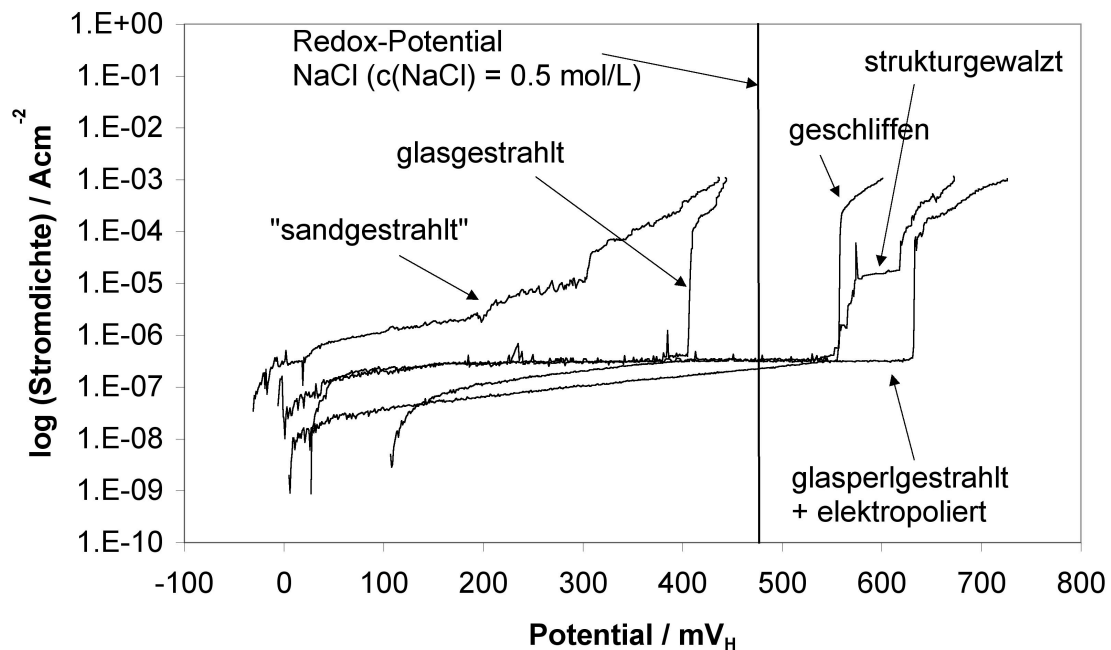
**Abb. 5:** Anodische Stromdichte-Spaltkorrosionspotential-Kuven von nicht rostenden Stahlproben 1.4301 mit unterschiedlichem Oberflächenfinish (potentiostatischer Treppenversuch, NaCl-Lösung  $c(\text{NaCl}) = 0.5 \text{ mol/L}$ , 25 °C gerührt, mit N<sub>2</sub> belüftet)

Mit Ausnahme des „sandgestrahlten“ Materials zeigen alle untersuchten Materialien einen Passivbereich. Die Passivstromdichte liegt zwischen 0.1 und 1  $\mu\text{m}/\text{cm}^2$ . Das „sandgestrahlte“ Material (e) zeigt kein typisches Passivverhalten. Trotzdem weist die Kurve einen Sprung auf, der als Spalt- oder Lochkorrosionspotential interpretiert werden. Es ist auffallend, dass zwischen dem Lochkorrosionspotential und dem Spaltkorrosionspotential bei der „sandgestrahlten“ Probe praktisch kein Unterschied besteht (vgl. Tab. 2). Dies kann als Zeichen angesehen werden, dass die Oberfläche dieser Probe bereits genügend viele inhärente Spalten aufweist. Die „sandgestrahlte“ Oberfläche (b) zeigt ein deutlich tieferes Spaltkorrosionspotential als die zusätzlich elektrolierte Probe. Letztere hat das höchste kritische Korrosionspotential. Die geschliffene (a) und die strukturgewalzte (d) Oberfläche haben ungefähr das gleiche Potential. Die Abb. 5 enthält eine vertikale Linie, die das Redox-Potential des verwendeten Mediums (480 mV<sub>H</sub>) anzeigt. Alle Materialien, die ein kritisches Potential haben, das tiefer als das Redox-Potential ist, können spontan Loch- oder Spaltkorrosion zeigen, d. h. ohne eine zusätzliche Polarisierung. Diese ist für die „sandgestrahlte“ und glasperlgestrahlte Probe der Fall.

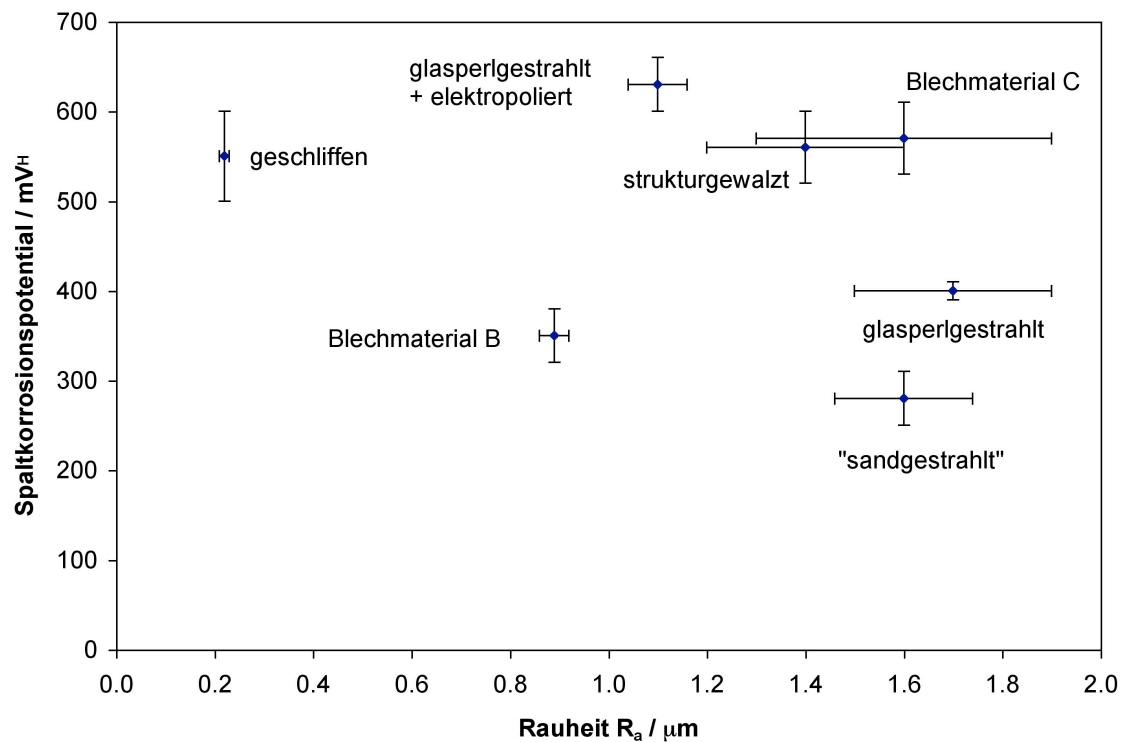
In Abb. 6 ist die Verteilung der Rauheitskenngrößen (horizontale Achse) als „Fehlerbalken“ aufgetragen. Es ist erkennbar, dass das geschliffene Material die engste Verteilung und das elektropolierte Material eine leicht höhere Verteilung aufweisen während die gestrahlte und die strukturgewalzte Probe eine sehr breite Verteilung zeigt.

Die Verteilung der gemessenen kritischen Potentiale ist in Abb. 6 dargestellt. (Fehlerbalken parallel zur vertikalen Achse). Die Verteilung ist für alle untersuchten Proben ähnlich und liegt zwischen  $\pm 50 \text{ mV}$ .

**Abb. 6:** Spaltkorrosionspotentiale gegen Oberflächenrauwert  $R_a$  von nicht rostenden Stahlproben 1.4301 mit unterschiedlicher Oberfläche (Fehlerbalken stellen die Standardabweichung dar und können als Verteilung der Werte betrachtet werden)

Obwohl es richtig ist, dass Materialien mit einer kleineren Rauheit ein höheres kritische Korrosionspotential haben (wie die geschliffene Probe), gibt es Materialien mit einer relativ hohen Oberflächenrauheit, die trotzdem eine hohe kritische Korrosionspotential aufweisen, d. h. relativ korrosionsbeständig sind. Dies gilt für die glasperlgestrahlte + elektrolierte sowie für die strukturgewalzte Oberfläche. Die glasperlgestrahlte und die „sandgestrahlte“ Oberfläche zeigen das erwartete Verhalten, d. h. je höher die Oberflächenrauheit desto tiefer das kritische Korrosionspotential. Das kommerziell erhältliche Blechmaterial C (gestrahlt? + gebeizt) zeigt ein ähnliches Verhalten wie das strukturgewalzte Material. Das Material B (gestrahlt?) hat ein relativ schlechtes Korrosionsverhalten und ist mit der glasperlgestrahlten Probe vergleichbar.
