Schwachstellen im Werkstoff werden durch Elektropolieren sichtbar gemacht

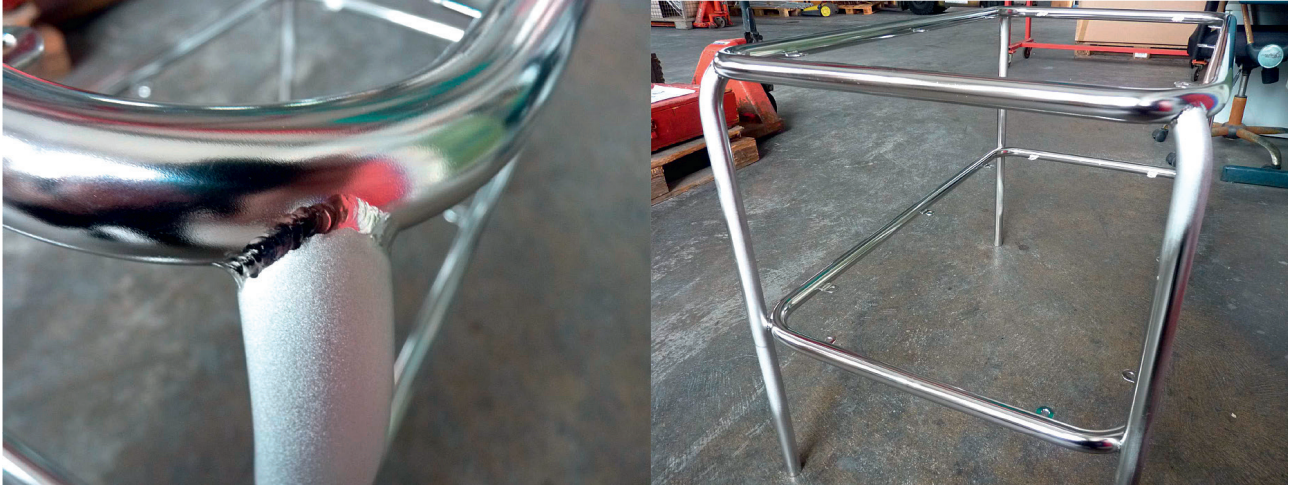
Die Qualität einer elektropolierten Oberfläche ist nur dann optimal, wenn durch den fortschreitenden Abtrag das ungestörte Grundgefüge freigelegt werden kann. In Extremfällen lassen sich nach dem Elektropolieren hochglänzende, scharf begrenzte Zonen parallel zu einer Schweissnaht beobachten, in denen der fehlende Lösungsglühprozess durch die Wärmeeinbringung beim Schweißen nachgeholt wurde.

Wenn, aus welchen Gründen auch immer, Carbidausscheidungen an den Korngrenzen entstanden sind, werden diese Zonen unter den drastischen Bedingungen verstärkt aufgelöst. Makroskopisch äussert sich dieser Effekt in einem matten Erscheinungsbild der Oberfläche. Die Rauheitswerte sind in der Regel gegenüber dem Ausgangszustand stark erhöht.
