# Galvanogerecht Konstruieren für das Verzinken

## Verfahrensablauf Galvanisch Verzinken

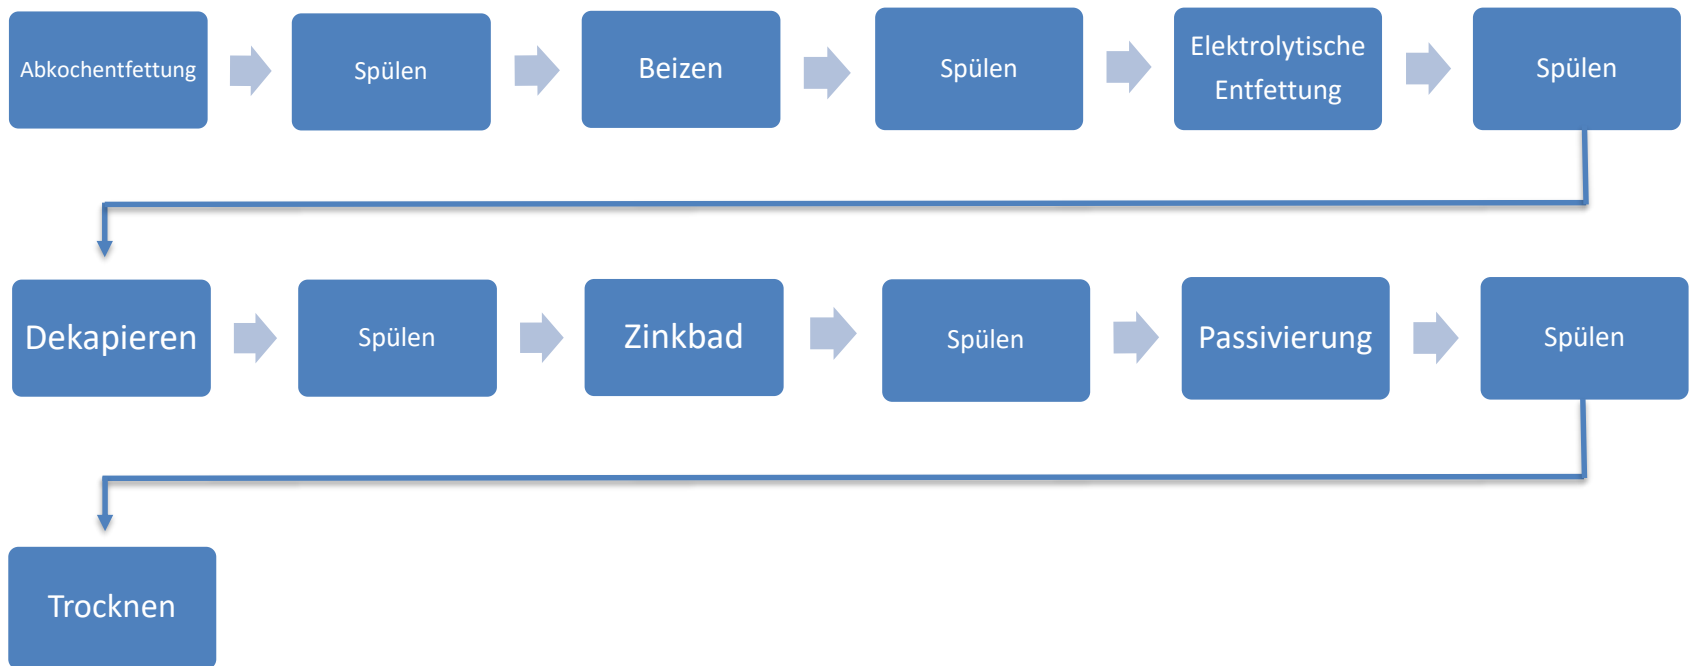
### **Abkochentfettung**

Hier werden Fette, Öle, Schmiermittel, Späne, Schleifstaub etc. entfernt.

### **Beizen**

Das Beizen findet in einem Säure Bad statt. Dort werden Rost und Zunderschichten entfernt.

### **Elektrolytische Entfettung**

Hier werden die letzten Verunreinigungen mit Hilfe von Strom entfernt. Durch die elektrolytische Entfettung entstehen Bläschen an der Ware, die die restlichen Verunreinigungen von der Materialoberfläche wegsprengen.

### **Dekapieren**

Beim Dekapieren wird die Materialoberfläche für die nachfolgende Verzinkung aktiviert.

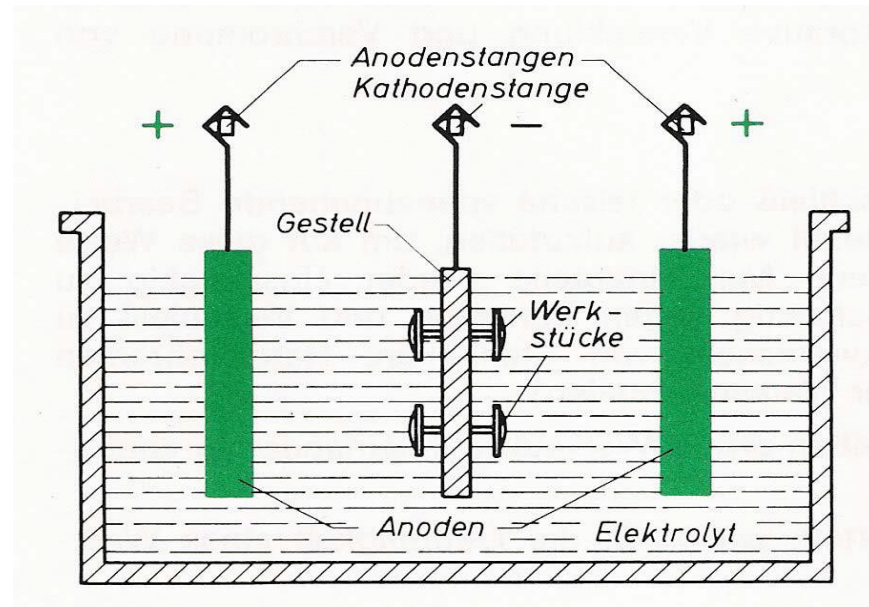
## Galvanisch Verzinken

Mittels Strom wird an der Anode Zink in den Elektrolyten gelöst und daraufhin auf der Ware abgeschieden.

- Standard Schichtdicke 6 – 15  $\mu\text{m}$
- Minimum ca. 5  $\mu\text{m}$
- Maximum ca. 30  $\mu\text{m}$

- Kathode = Ware

+ Anode = Zink Metall

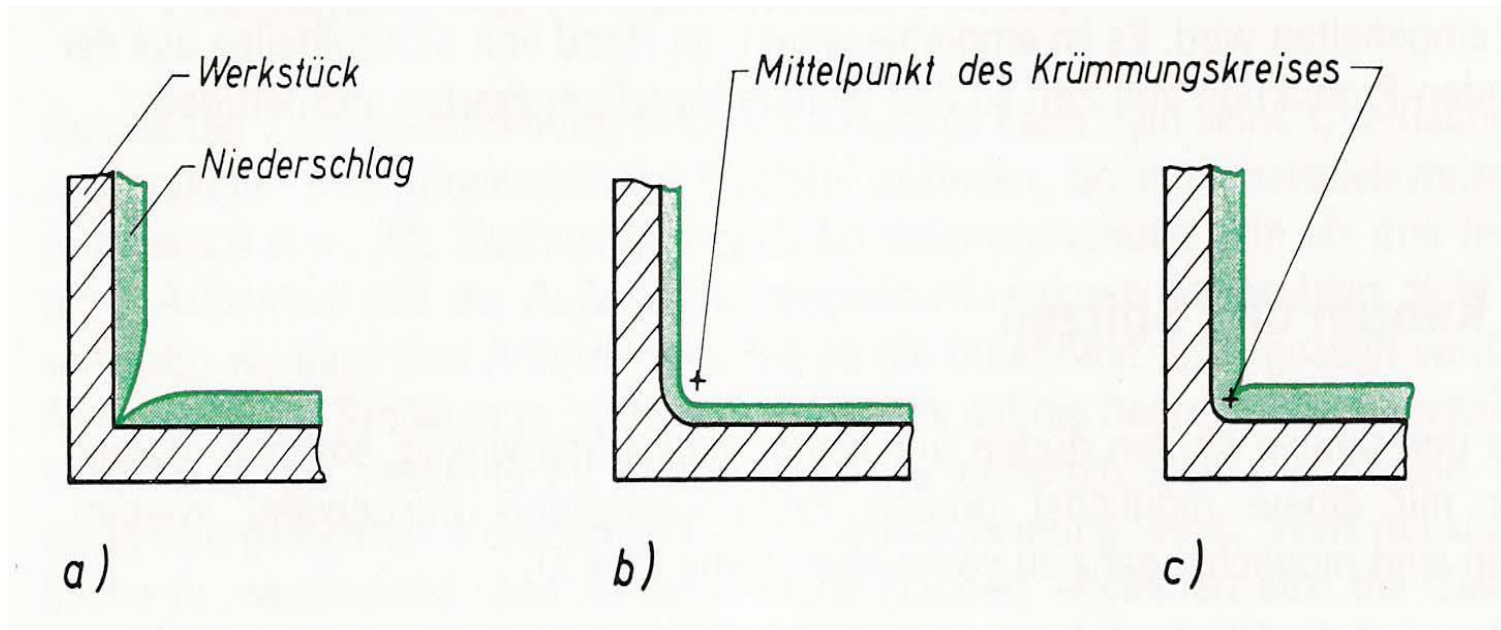
## Kantenschwäche des Niederschlags bei «scharfer» Kante / besser bei Radius

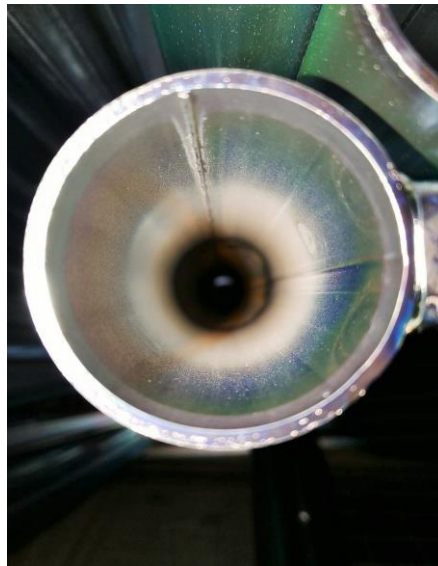
## Faradayischer Käfig

Die Innenseiten von Rohren, Leitungen oder sonstigen Hohlkörpern können nicht verzinkt werden.

Bei einem Hohlkörper entsteht ein sogenannter Faradayischer Käfig, dass heisst die Stromdichte fällt in diesem Bereich gegen Null herunter und somit wird der Verzinkungsprozess gestoppt. Bei einem elektrochemischen Verfahren ist die Eindringtiefe normalerweise gleichzusetzen mit der Öffnung, d.h., bei einem Rohr mit einem Innendurchmesser von 2 cm wird eine Beschichtung bis zu der Tiefe von 2 cm in das Rohr erreicht.

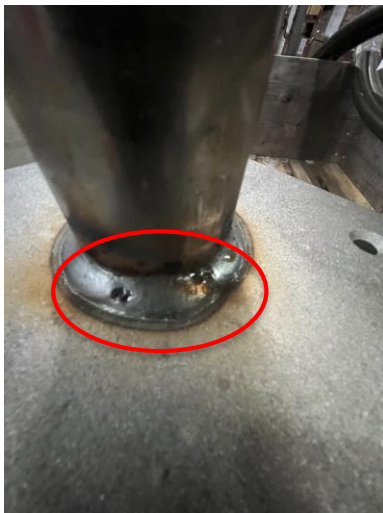
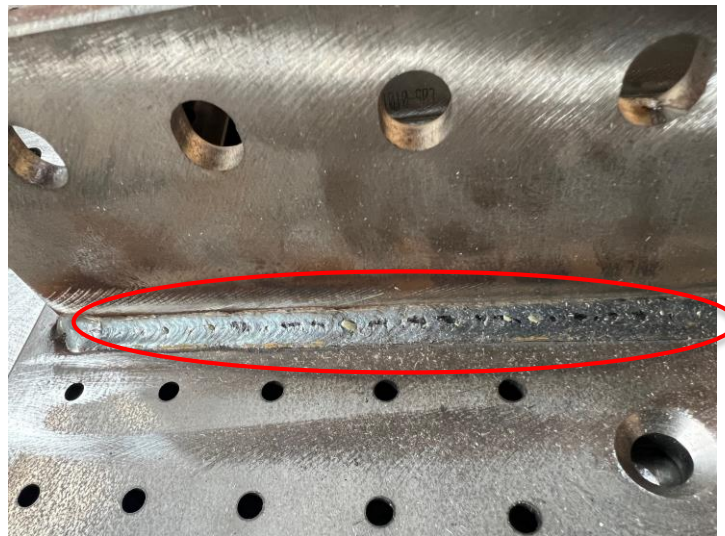
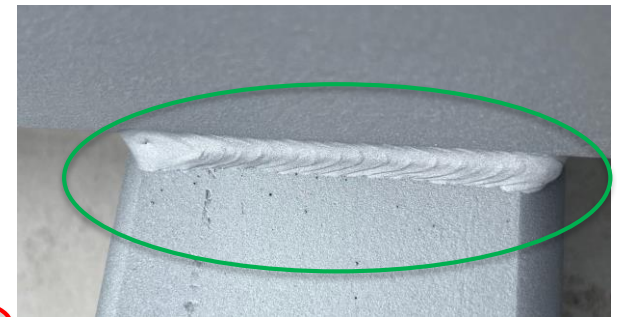
## Fehlerbeschreibung: Schweissrückstände

Die grundsätzliche Ursache ist das Schweißen der Bauteile ohne entsprechende Vorreinigung. Hierbei werden die Verschmutzungen wie Fett, Öl, Schmierstoff, Schneidstoff usw. durch das Schweißen eingebrannt (man spricht von Verkohlung) und sind beim erneuten Verzinken nur bedingt entfernbar. Meistens ist ein mechanisches abbürsten oder Strahlen notwendig.

Gut Beispiel Gestrahlt

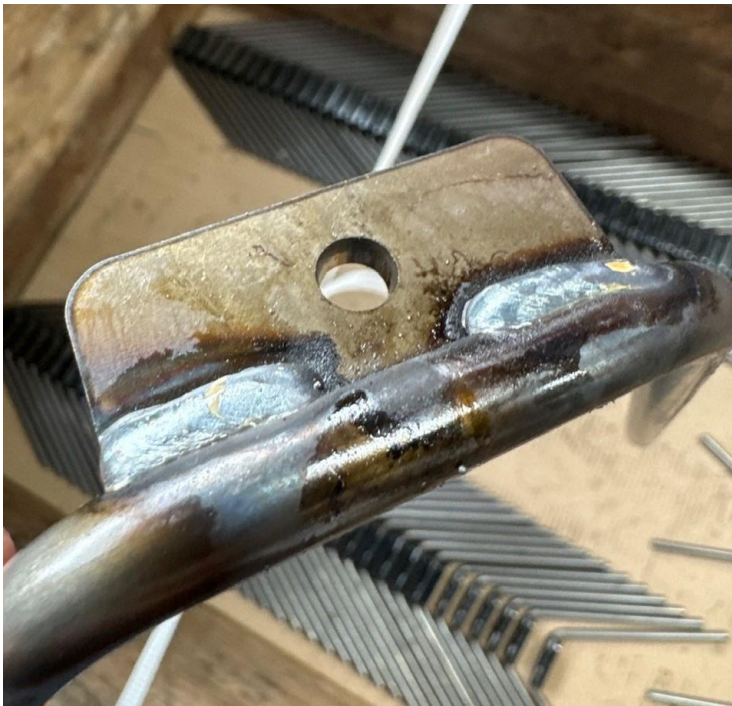
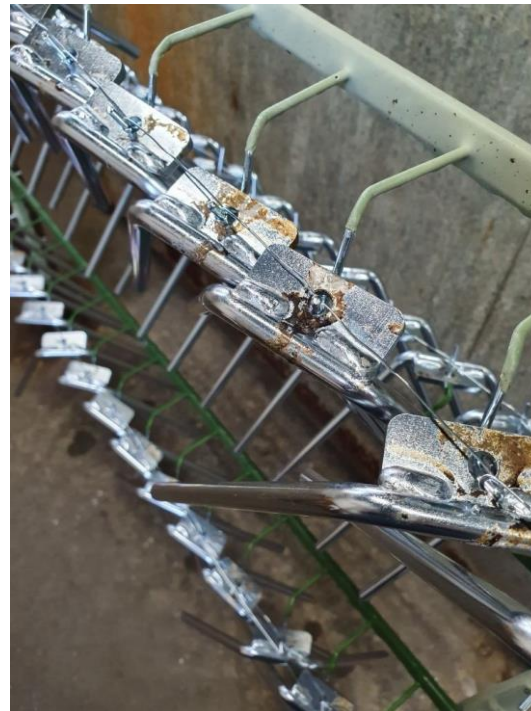
## Fehlerbeschreibung: Schweissrückstände

Die grundsätzliche Ursache ist das Schweißen der Bauteile ohne entsprechende Vorreinigung. Hierbei werden die Verschmutzungen wie Fett, Öl, Schmierstoff, Schneidstoff usw. durch das Schweißen eingebrannt (man spricht von Verkohlung) und sind beim erneuten Verzinken nur bedingt entfernbar. Meistens ist ein mechanisches abbürsten oder Strahlen notwendig.

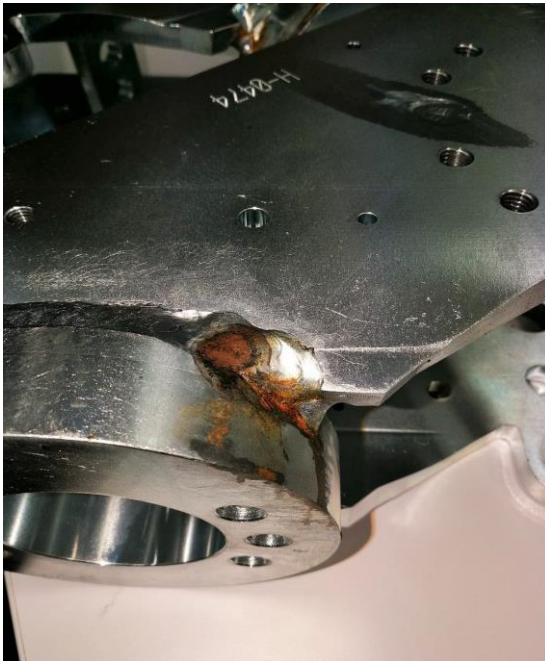
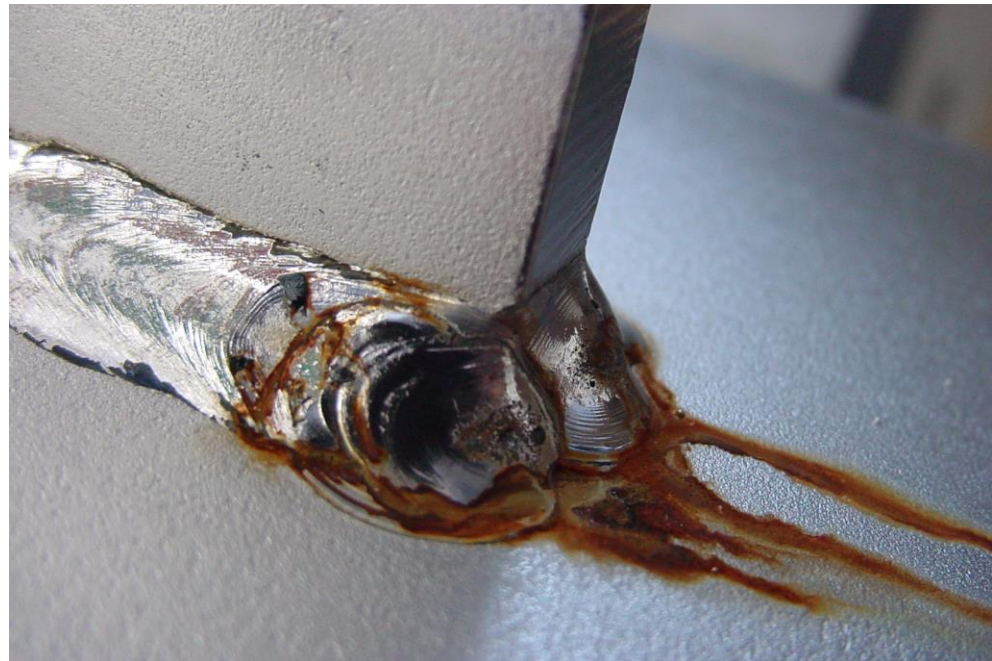
## Fehlerbeschreibung: Dichtschweisssfehler

Dichtschweisssfehler entstehen, wenn die Schweissnaht nicht dichtgeschweisst wurde und daher Flüssigkeit in den Hohlraum eintritt und dort nicht mehr entweichen kann. Die Flüssigkeit entweicht erst im Ruhestand im Trockner bzw. verpackt im Ladungsträger und greift dort dann die Zinkschicht an.

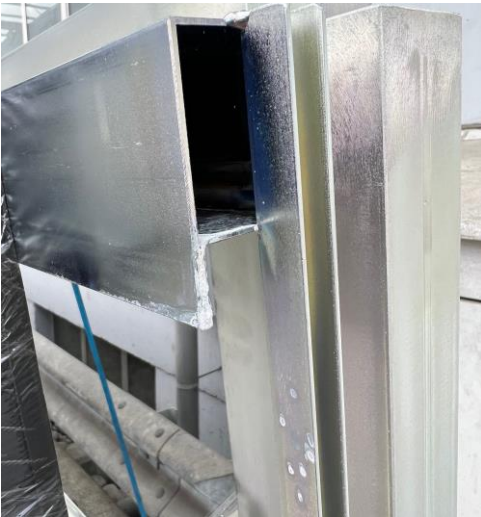
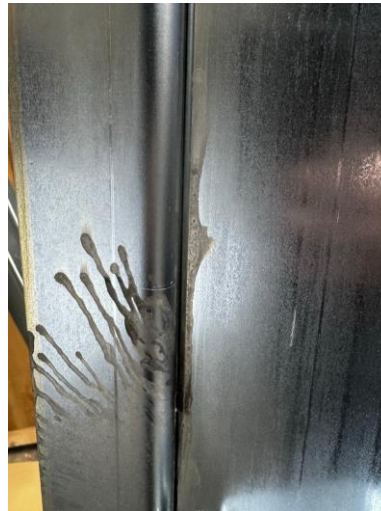
## **Fehlerbeschreibung: aufeinanderliegende Oberflächen (Dopplungen, gepunktete Schweissverbindungen ec.)**

Werkstücke mit **aufeinanderliegenden Oberflächen** (z.B. gepunktete Schweissverbindungen von Blechen) können dann unangenehme Korrosionserscheinungen zeigen, wenn durch die Kapillarwirkung der Flüssigkeiten korrosive Prozesslösungen in Zwischenräumen zurückbleiben. Diese zerstören oft schon beim Trocknungsvorgang die Oberfläche.

- Werkstücke mit **aufeinanderliegenden Oberflächen** (z.B. gepunktete Schweissverbindungen von Blechen) können dann unangenehme Korrosionserscheinungen zeigen, wenn durch die Kapillarwirkung der Flüssigkeiten korrosive Prozesslösungen in Zwischenräumen zurückbleiben. Diese zerstören oft schon beim Trocknungsvorgang die Oberfläche.
- Der Kapillareffekt stört weiter die **Trommelbeschichtung flacher Blechteile** und ähnlicher Geometrien (Unterlegscheiben etc.). In Verbindung mit Wasser haften die Teile aneinander und können nicht gleichmässig beschichtet werden.
- Die meisten Galvanisier Prozesse erfolgen nasschemisch. Wichtig ist, dass aus Hohlräumen **Flüssigkeiten ungehindert zu- und ablaufen**. Die Durchlässe sollten dabei so dimensioniert werden, dass eine Entleerung in maximal 10 Sekunden erzielt wird.

- Eine durchgehende **V-Naht ist günstiger als ein Überlappungsstoss** oder eine punktgeschweisste Verbindung:
- Werden zwei Flächen nicht dicht verschweisst, dann werden die Flüssigkeiten mittels Kapillarwirkung im **Spalt «festgehalten»**. Die Schicht wird beim Trocknen durch diese Flüssigkeiten wieder zerstört. Dasselbe gilt für Bördelungen und Nietverbindungen.

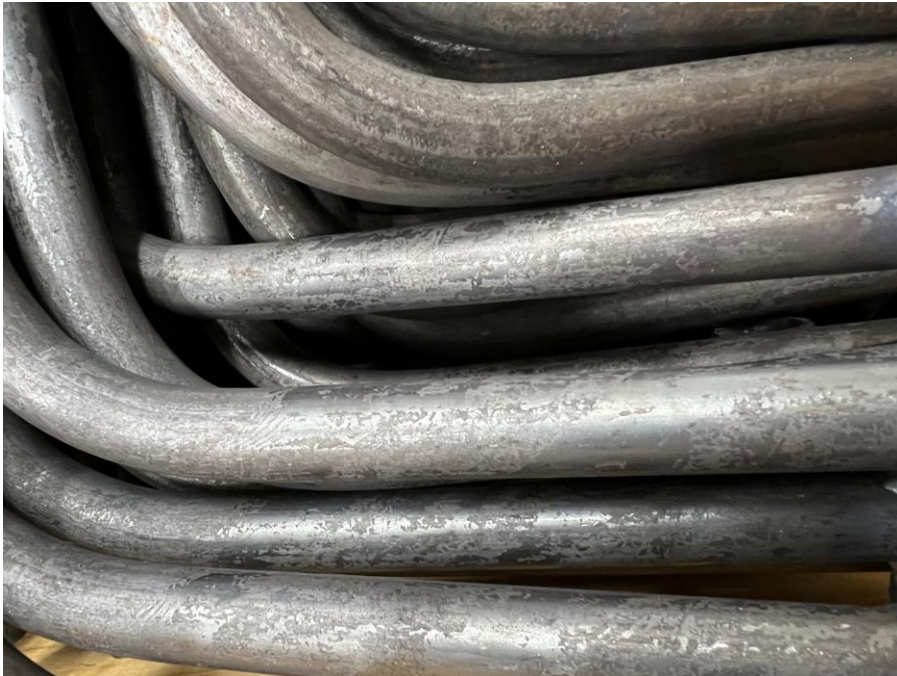
**Stahlrohre mit starker  
Zunderschicht = schlecht**

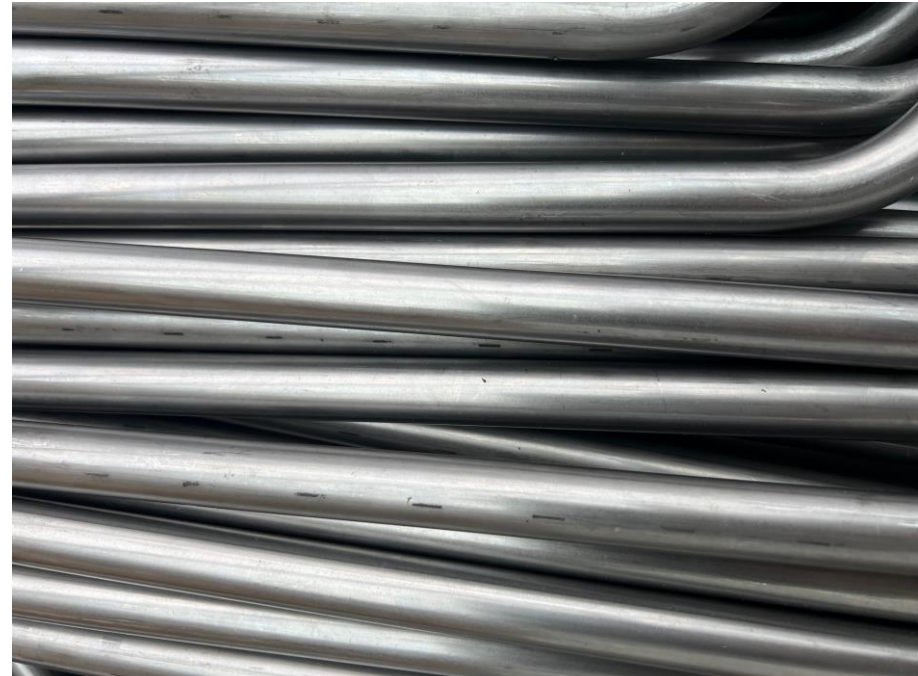
**Stahlrohre so kann das  
Rohmaterial auch aussehen = gut**

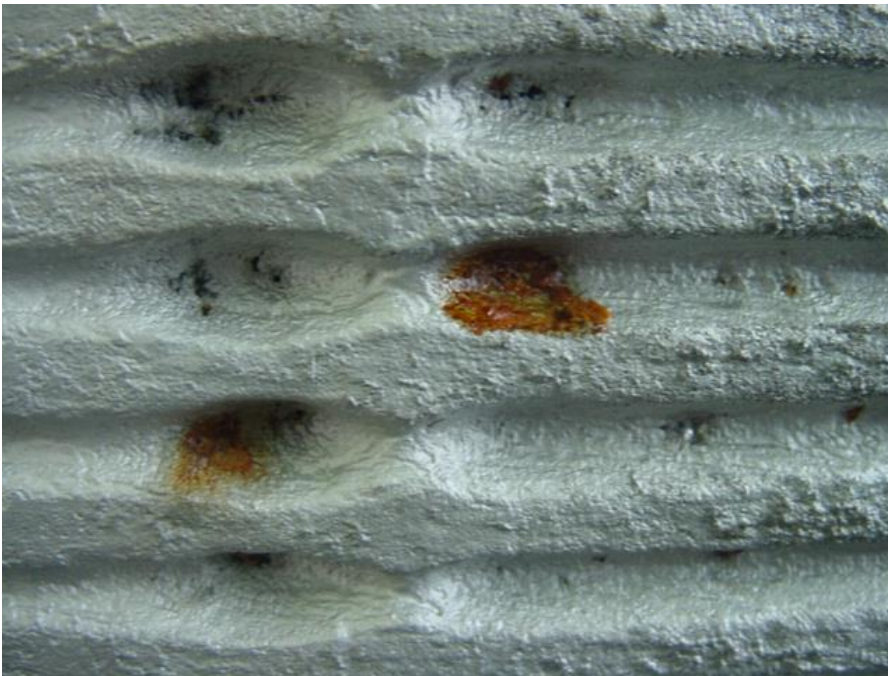
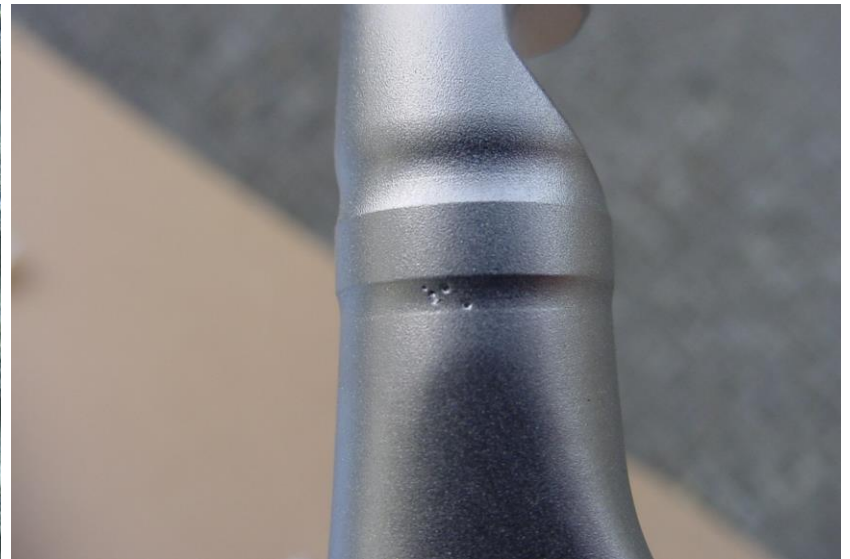
## Fehlerbeschreibung: Poren in der Oberfläche

Poren oder Lunker in der Oberfläche machen sich durch Ausblutungen bemerkbar.  
Oberflächen mit tiefen Poren und Lunkern lassen sich nicht befriedigend Beschichten.

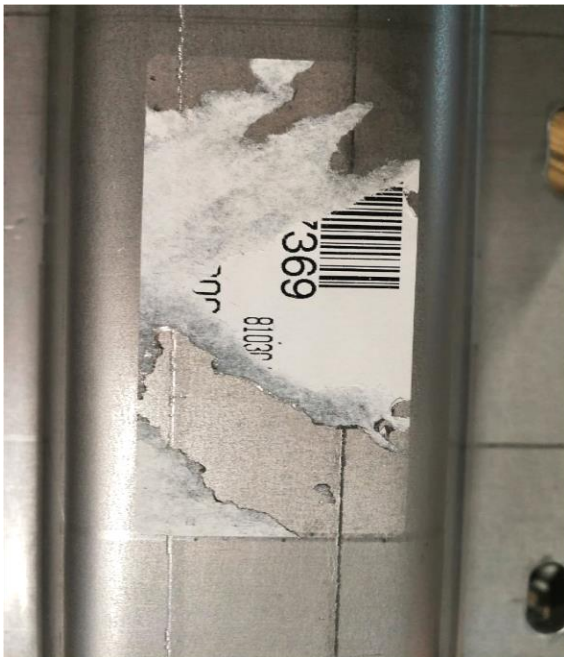
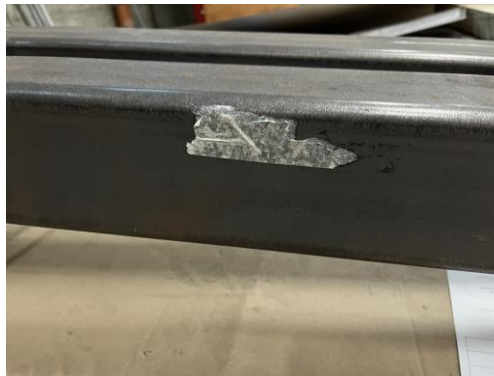
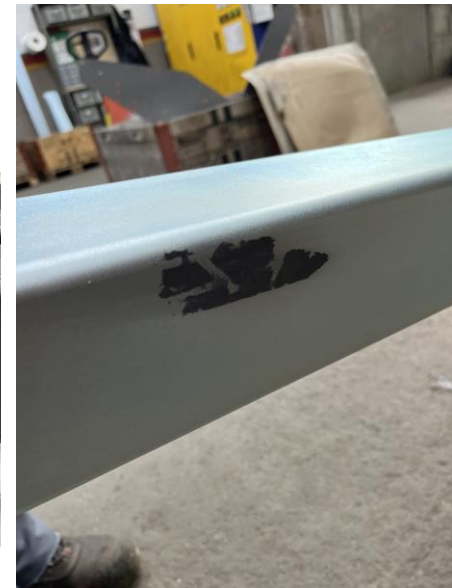
## **Fehlerbeschreibung: Rückstände von Klebebändern oder Etiketten**

Klebebänder und Etiketten sollten nie direkt auf das Material geklebt werden. Zum einen ist die Entfernung sehr mühsam und Zeitraubend und zum andern können Rückstände zu Beschichtungsfehlern führen.

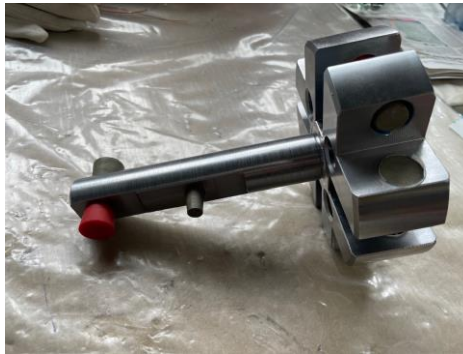
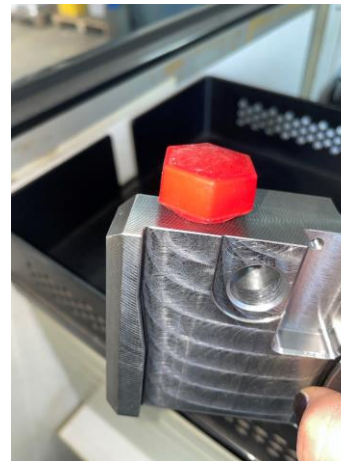
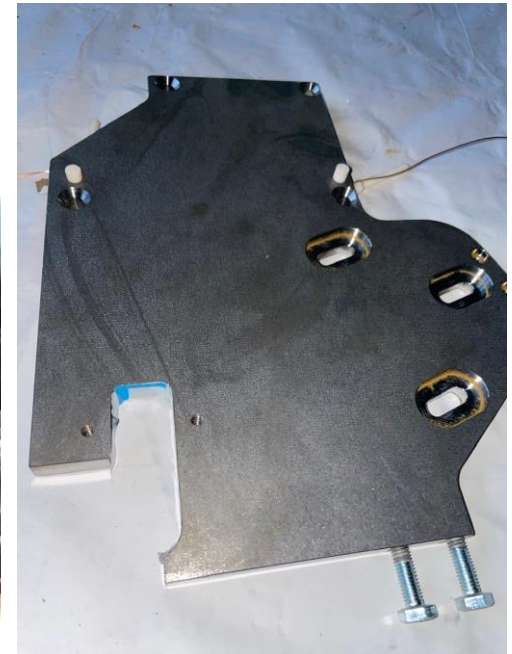
## Fehlerbeschreibung: Sacklochbohrung

- Sacklochbohrungen können je nach Durchmesser und Tiefe das Eindringen und Auslaufen der Prozessflüssigkeiten erschweren oder verhindern (Luftblasen). Daher sind Sacklochbohrungen generell problematisch für eine Nasschemische Beschichtung.
- Verspätetes Austreten von Flüssigkeiten aus den Sacklöchern erschwert die Spülprozesse und kann zu nachträglicher Korrosion führen.

Sacklochbohrungen müssen mit geeigneten Abdeckmaterialien verschlossen werden!
